## المساجد الطينية بجدة الدرعية دراسة مسحية توثيقية

د. منصور بن عبدالعزيز الجديـد

Adobe Mosques of Addiriyah: A Documentary Survey

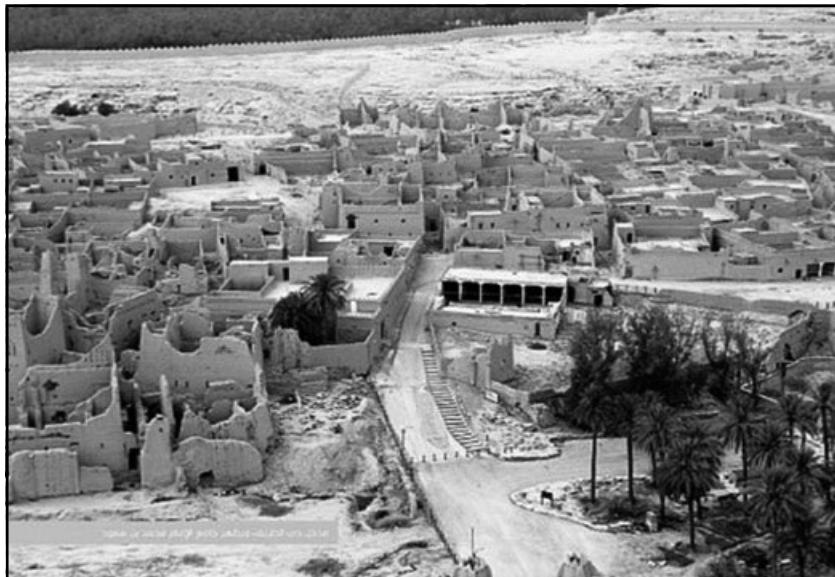
"المرابيع"<sup>(٤)</sup>، وأضيفت طبقة أسمنتية على أرضيته كما جُخصت جدرانه. وقد قامت الهيئة العليا لتطوير مدينة الرياض مؤخراً بترميم هذا الجزء من الجامع ضمن مشروع حي الطريف التاريخي الجاري تطويره المتوقع افتتاحه العام المقبل بمشيئة الله. وقد كان جزءاً من أهالي الطريف يصلون في هذا المسجد الصغير الصلوات المفروضة ويؤمّهم عبد العزيز بن دخيل، إلى أن كان إلاؤهم عن الحي في عام ١٤٠٠هـ بعد أن منحوا أراضي سكنية في مخطط الخالدية بالدرعية الجديدة وعواضواً مادياً عن مساكنهم في حي الطريف.

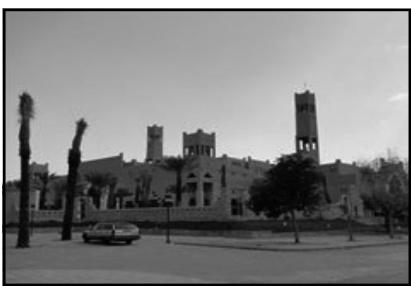
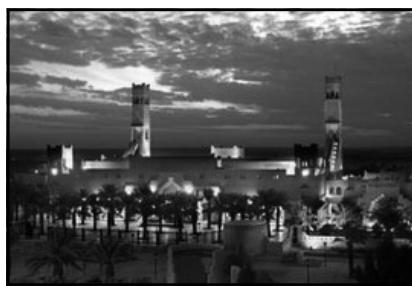
(الصورة ١)

لقطة تبين أطلال جامع الإمام محمد بن سعود - رحمه الله - الذي يُعدُّ الجامع الوحيد بالدرعية إبان الدولة السعودية الأولى، كما توضح المسجد الذي بني لاحقاً على الجزء الجنوبي الغربي من أنقاض الجامع بعد عودة الأهالي إلى الدرعية. وتبين اللقطتان السفليتان الجامع الجديد الذي بني باسم الإمام محمد بن سعود مقابل مبني محافظة الدرعية (المصدر: الهيئة العليا لتطوير مدينة الرياض).

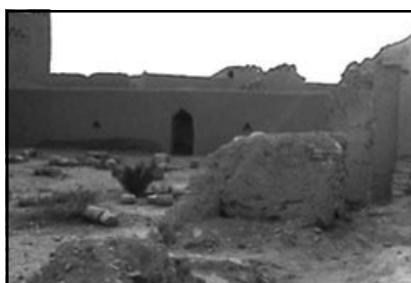
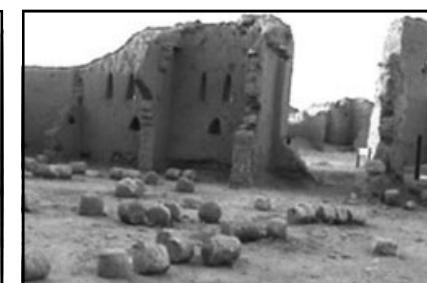
(الصورة ٢)

لقطتان لبقايا مسجد الأمير سعد بن سعود في شمال حي الطريف التاريخي، يلاحظ في إحداهما محراب المسجد، ويلاحظ في الأخرى بقايا الأعمدة والعقود والكواكب على الجدار الشمالي للمسجد وذلك بعد أعمال التنقيب وإزالة الأنقاض.

جرى في ذلك الحين الكشف عن أساسات أعمدة المسجد وإعادة بنائها إلى ارتفاع حوالي المتر كما رُفعت الأنقاض من محیطه وظهر المحراب في جداره الغربي، كما ظهرت المعالم المتبقية من جدرانه الخارجية من الناحيتين الشمالية والشرقية، كما بَرَزَ مكان مدخله من الناحية الشرقية ثم فراغ الصحن السماوي المفتوح أو ما يطلق عليه محلياً "السرحة" إلى الغرب من المدخل، ويمكن ملاحظة موقع الدرج الذي يقود إلى سطح المسجد في جدار الصحن الشمالي من الداخل. وتقع قاعة الصلاة المسقوفة أو ما يطلق عليها محلياً "المصابيح" إلى الغرب من صحن المسجد ولا يفصلها عن المنازل المجاورة من الناحية الغربية سوى ممر ضيق يطل عليه جدار القبلة. وت تكون قاعة الصلاة من خمسة من الأروقة المشيدة على أعمدة تحمل عقوداً مثلثية (keel arch) كما هو ظاهر من بقايا جدار قاعة الصلاة في الناحية الشمالية الشرقية، ولم يتبق من معظم هذه الأروقة سوى قواعد أعمدتها (الصورة ٢).

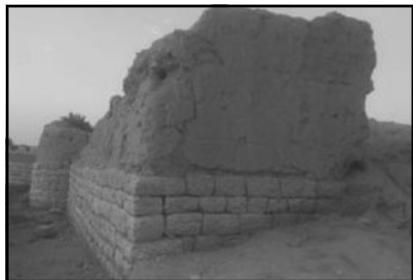
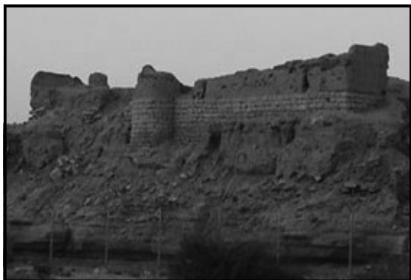
(الصورة ٣)

لقطتان لبقايا مسجد غصيبة الواقع في الجزء الغربي من حي غصيبة التاريخي مطلباً بشكل مباشر على وادي حنيفة، ويلاحظ استخدام الأحجار المقصوصة بشكل شبه منتظم أو ما يطلق عليه "الطوي" في أسفل جدرانه.

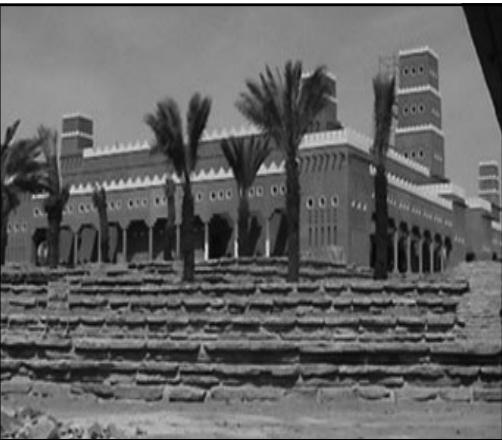
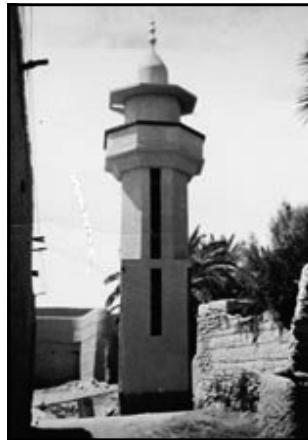
(الصورة ٤)

لقطتان لمسجد الشيخ محمد بن عبدالوهاب - رحمه الله -، تبين إحداهما صورة قديمة لمنارة مسجد الشيخ عند أول بناء له بالخرسانة، وتبين الأخرى وضع المسجد بعد إعادة بنائه بـ١٤٢٤ هـ.

وقد أعيد بناء هذا الجامع بالخرسانة المسلحة قبل نحو خمسين عاماً، ويُعدُّ أول مساجد الدرعية التي أعيد بناؤها بالخرسانة المسلحة والمواد الحديثة (الصورة ٤). وقد استمر الوضع على ذلك حتى أعيد بناؤه مرة أخرى بالمواد الحديثة سنة ١٤٢٤هـ وذلك على نفقة خادم الحرمين الملك فهد رحمه الله، وقد أضيف إليه بعض المرافق وسكن للإمام والمؤذن إلى الجنوب منه. وقد تمت خلال السنوات القليلة الماضية بعض التعديلات على البناء الحديث لهذا الجامع حيث تم إزالة منارات المسجد وبعض الأعمال الخارجية المحيطة به وكذلك بعض التشكيلات الداخلية للمسجد، كما أزيل بيتاً الإمام والمؤذن اللذان بنيا معه.

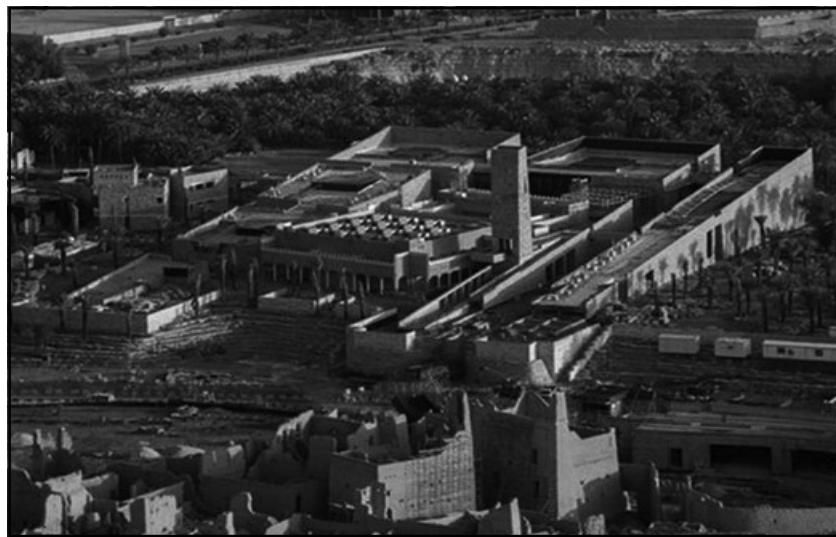
(الصورة ٥)

تبين اللقطة احتضان مؤسسة الشيخ محمد بن عبدالوهاب للجامع بعد تطويره ضمن مشروع البجيري. (المصدر: الهيئة العليا لتطوير مدينة الرياض)

وقد عملت بعض أعمال التطوير للمسجد ومحيطه حيث شيدت مؤسسة الشيخ محمد بن عبد الوهاب الثقافية التي أحاطت بالمسجد واحتضنته من كافة جهاته إلا جهة القبلة التي يطل بها على وادي حنيفة قبالة مدخل حي الطريف التاريخي. وقد أنجزت تلك الأعمال ضمن مشروع تطوير حي البيري والذي رعى خادم الحرمين الشريفين الملك سلمان بن عبدالعزيز حفل افتتاحه يوم الخميس ٢٠ من جمادى الآخرة سنة ١٤٣٦هـ (الصورة ٥).

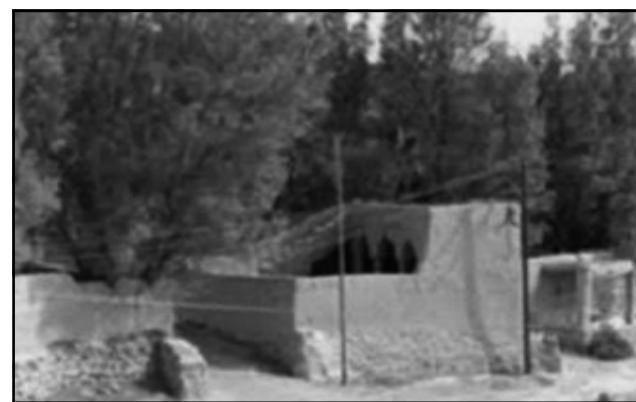
(الصورة ٦)

لقطة لمسجد السميري على مجرى وادي حنيفة وذلك قبل إزالته وإدخاله ضمن المزرعة المجاورة له ويظهر في قبلة المسجد في يمين الصورة حوض السقيا والوضع أو ما يسمى "المدي".

الهضبة ومن ثم إلى الجادة الموصولة لمدينة الرياض. وقد كان هذا المسجد وإلى عام ١٤١٩هـ مشيداً بمادة الطين ويطل مباشرة على الوادي ويوجد في الجهة الغربية منه مما يلي المحراب حوض ماء كان يستخدم للشرب والوضوء وهو ما كان يطلق عليه اسم "المدي"، وقد كان يخدم هذا المسجد وحوض الماء القريب منه أهالي المزرعة والمارة الذين يسiron بالوادي (الشكل ١). إلا أن هذا المسجد هُدم وأعيد بناؤه بالخرسانة والمواد الحديثة وأدخل وما حوله من منطقة المدي ضمن ملكية المزرعة المجاورة له وأصبح مسجداً خاصاً لها (الصورة ٦).

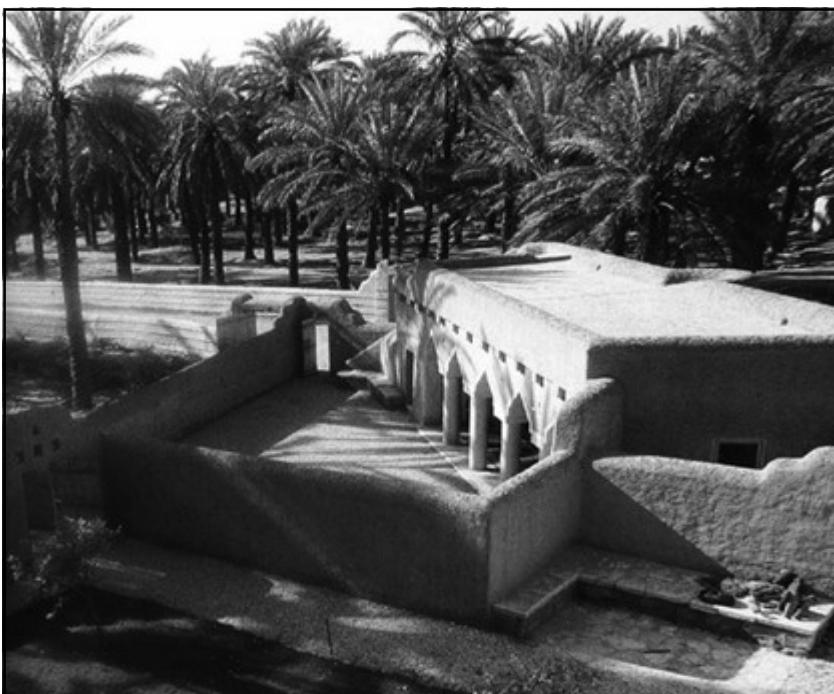
(الصورة ٨)

المنظر العام لمسجد العذيبات بعد الانتهاء من أعمال الترميم

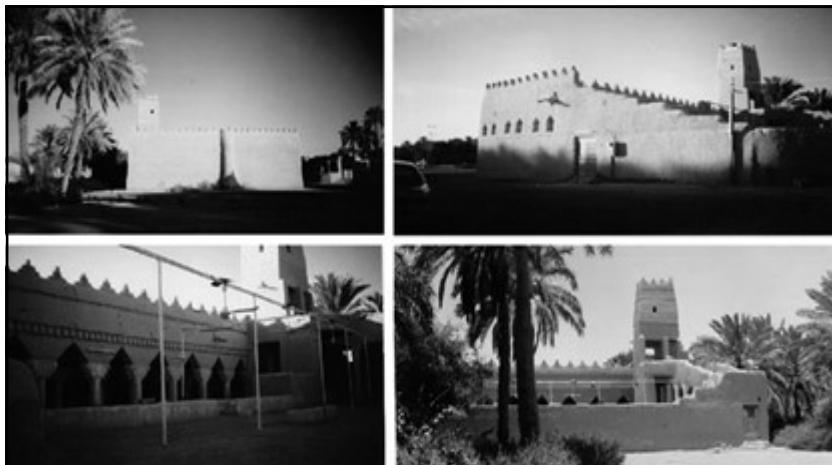
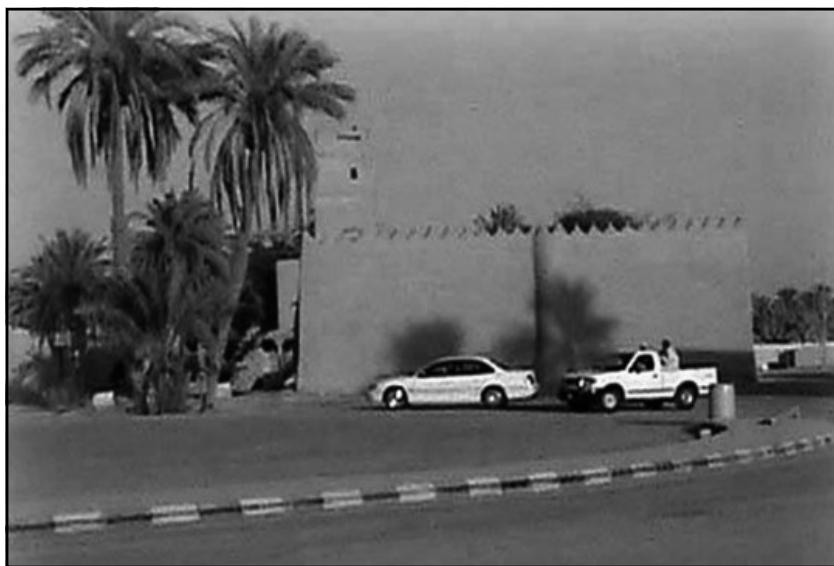
(الصورة ٩)

لقطات مختلفة لمسجد الظويهره بحي البجيري بالدرعية وذلك قبل أعمال التطوير التي تمت لكامل الحي ومن ثم افتتاحه في شوال من عام ١٤٣٦هـ.

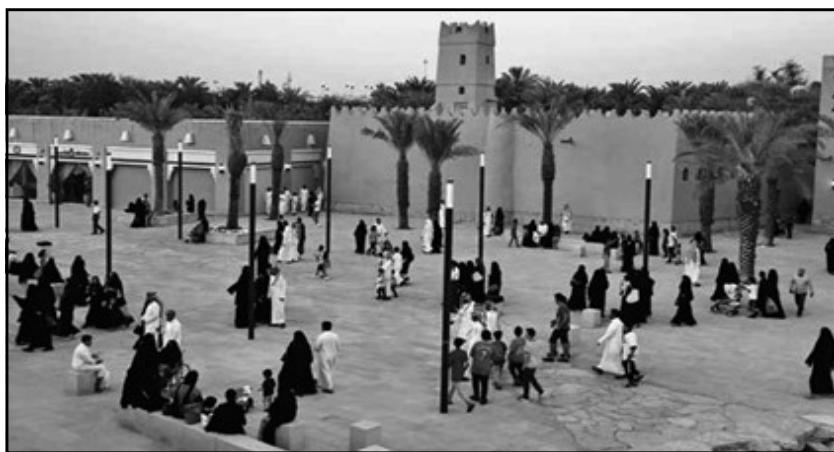
(الصورة ١٠)

لقطاتان، قديمة وحديثة، لمسجد الطويهرة الذي يُعد المعلم الوحيد الباقي على أصله ضمن منطقة البجيري بعد إزالة المنطقة على فترات مختلفة وإدخالها ضمن مشروع تطوير حي البجيري.

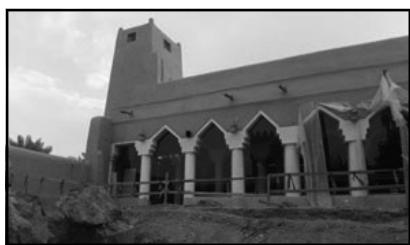
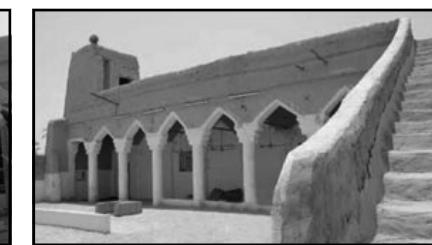
(الصورة ١١)

لقطتان لمسجد السريحة، توضح اليمنى منها وضع المسجد قبل الترميم واليسرى بعد الترميم ويلاحظ وجود بعض أعمال الترميم الجارى حالياً استكمالها في صحن المسجد

ورغم وجود العديد من الإصلاحات التي تمت للمسجد إلا أنه ما زال يحتفظ بشكله وطريقة بنائه (الصورة ١١). وقد كان أبرز تلك الإصلاحات فصل قاعة الصلاة إلى جزأين وذلك بجدار موازٍ لجدر القبلة وضع فيه بابان وتم تكييف ذلك الجزء بمكيفاتٍ شباك، ومن تلك الإصلاحات بناء جزء من جدار المسجد الجنوبي ودوره مياهه وأماكن الوضوء بالبلوك الأسمنتى (الشكل ٨). وقد تم مؤخراً ترميم أجزاء كبيرة من هذا المسجد ضمن برنامج العناية بالمساجد التاريخية، والذي تقوم عليه الهيئة العامة للسياحة والتراث الوطني ضمن برنامج خادم الحرمين الشريفين للعناية بالتراث الحضاري للمملكة. وقد أُنجزت تلك الأعمال على نفقة صاحب السمو الملكي الأمير سلطان بن سلمان -جزاه الله خيراً- وكان افتتاحه بشكل جزئي في رمضان سنة ١٤٣٨هـ، ولا تزال أعمال الترميم قائمة في منطقة صحن المسجد.

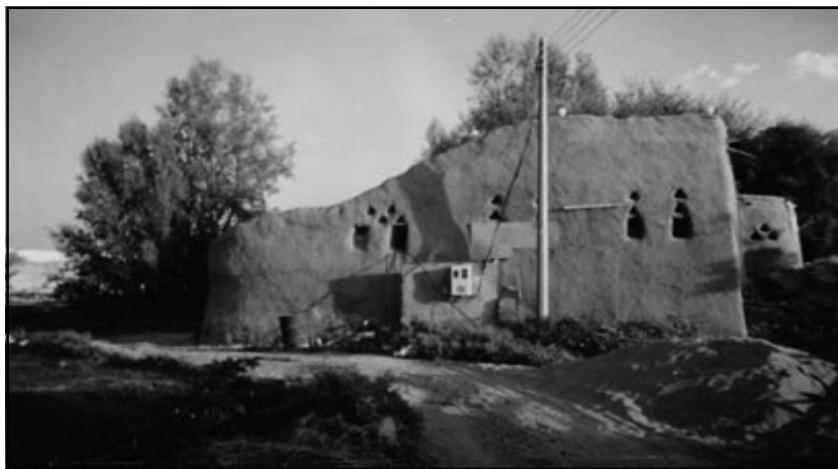
(الصورة ١٢)

لقطة لمسجد النبهاني الذي لا يبعد كثيراً عن مشروع تطوير حي البحيري  
ويلاحظ تكسية جدران المسجد باللياسة الأسمنتية

ينسب هذا المسجد إلى مزرعة النبهاني المجاورة له، ويقع في وسط مجموعة من المزارع التي تقع إلى الشمال الغربي من مبني محافظة الدرعية. وقد أهملت هذه المزارع خلال فترة الجفاف التي مرت بالدرعية قبل ما يزيد على أربعين سنة مضت مما أدى إلى إهمال المسجد وهجرانه. إلا أنه أعيد استخدامه من قبل بعض العمال الذين يشتغلون في بعض تلك المزارع بعد توافر المياه فيها خلال السنوات القليلة الماضية. وقد جرت في هذه الفترة بعض الترميمات الاجتهادية من قبل بعض المحسنين تمثلت في تغطية جدرانه بطبقة من مونة الأسمنت مما أسهم في تدهور تلك الحوائط نتيجة لاحتذاب الأسمنت للرطوبة والمياه وبالتالي الإسراع في تلفها (الصورة ١٢، والشكل ٩).

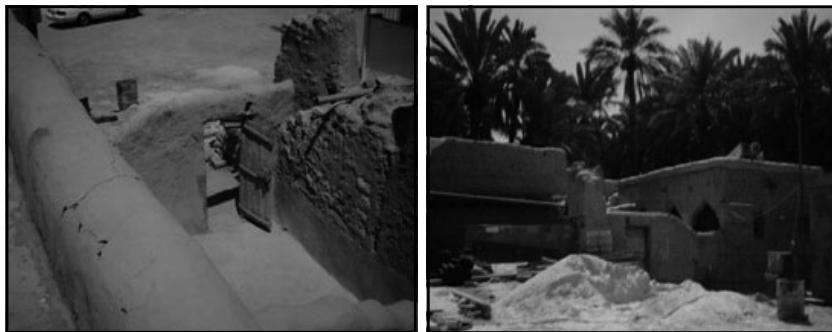
(الصورة ١٣)

لقطتان لمسجد العفيري بمنطقة المزارع على الجهة الغربية لوادي حنيفة  
ويتضح فيهما مدخل المسجد من الناحية الشمالية

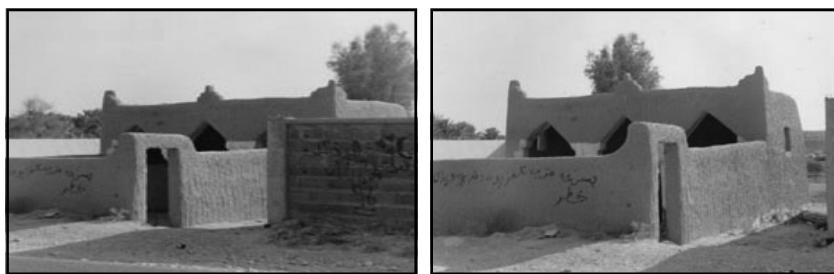
(الصورة ١٤)

لقطة لمسجد قليقل والذي لا يبعد كثيراً عن حي غصيبة التاريخي، ويلاحظ حصار أسوار المزارع الحديثة لموقع المسجد كما يلاحظ العبث بالكتابة على حائط المسجد الخارجي

واجهة محدودة على الطريق المجاور وذلك بالقرب من مدخله الشمالي في حين سد مدخله الجنوبي تماماً ولا تزال آثار ذلك بادية (الصورة ١٤، والشكل ١١).

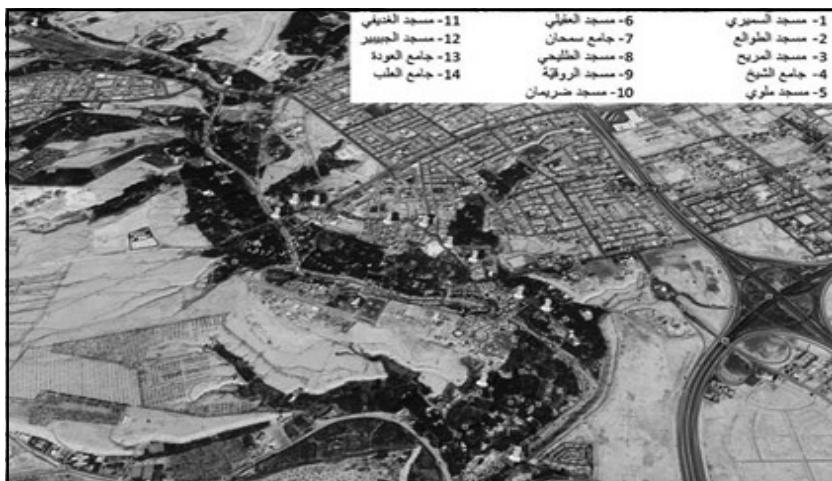
(الشكل ١٣)

مساجد الدرعية الطينية التي أعيدَ عمارتها بالخرسانة مرقمة  
من جنوب الدرعية إلى شمالها

ويوجد أربعة عشر مسجداً طينياً أعيد بناؤها بالمواد الحديثة خاصة أثناء فترة الطفرة الاقتصادية الأولى التي مرت بها البلاد قبل حوالي أربعة عقود، إلا أنه رغم تواجد تلك المساجد ضمن أحياء الدرعية القديمة إلا أنه بني معظمها بطريقة غير جيدة وبأسلوب لم تستشعر فيه خصائص البيئة العمرانية المحيطة أو الطابع المعماري الذي يجب أن تتحلى به تلك المدينة التي لا تخفي قيمتها التاريخية (الشكل ١٣، والجدول ١).
